## OPIS SORTOWANIA I CHARAKTERYSTYKI MODRZEWIA SYBERYJSKIEGO KLASA AB

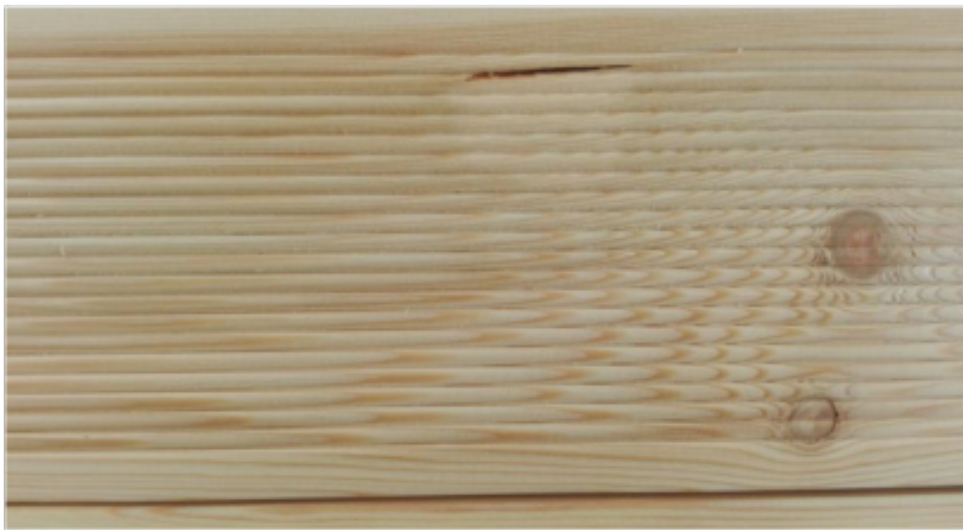
Fot. 1 - komora żywiczna

| CECHA | KLASA A | KLASA B |
|---|---|---|
| <b>Żywica</b> | Dopuszczalna występująca w komorach żywicznych umiejscowionych prostopadle do powierzchni deski (fot. 1), | Dozwolona (fot. 1 i 10) |

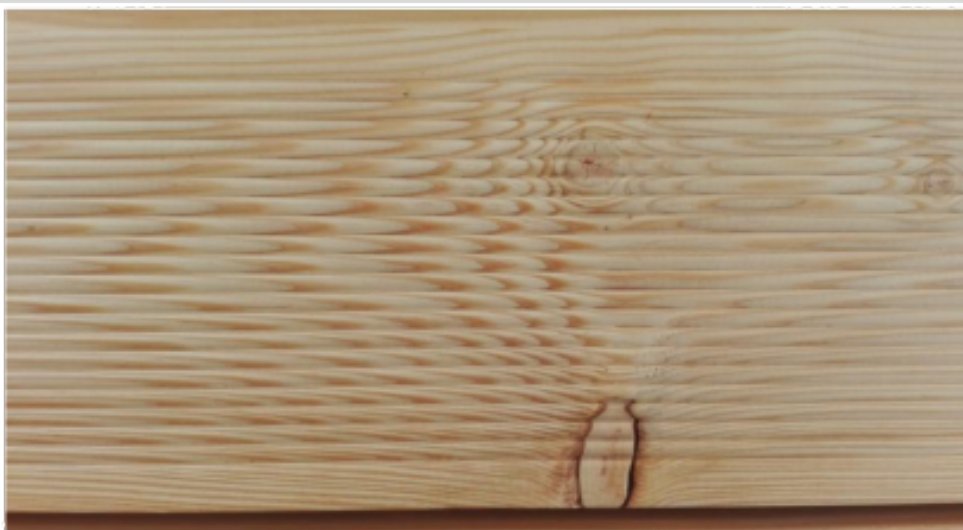
Fot. 2 - sęki wrośnięte, boczne

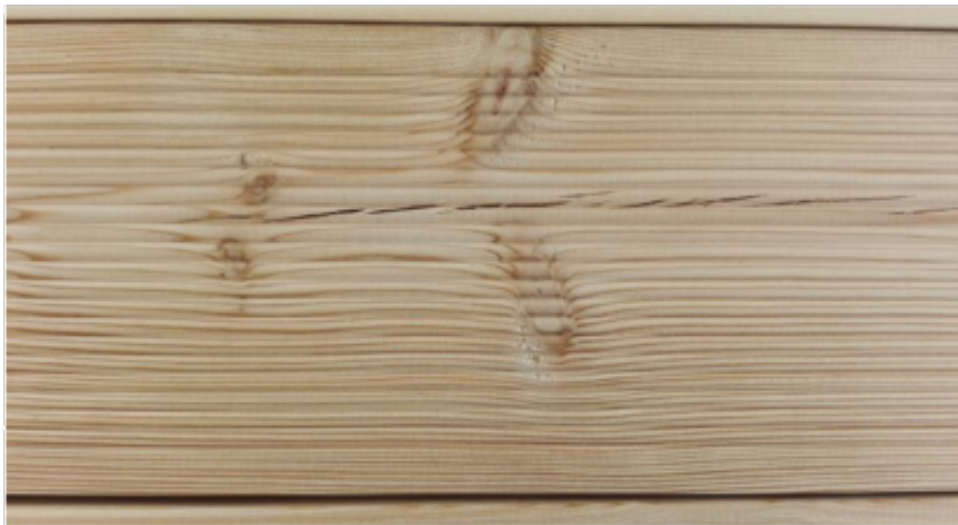
Fot. 3 - pęknięcie włosowate

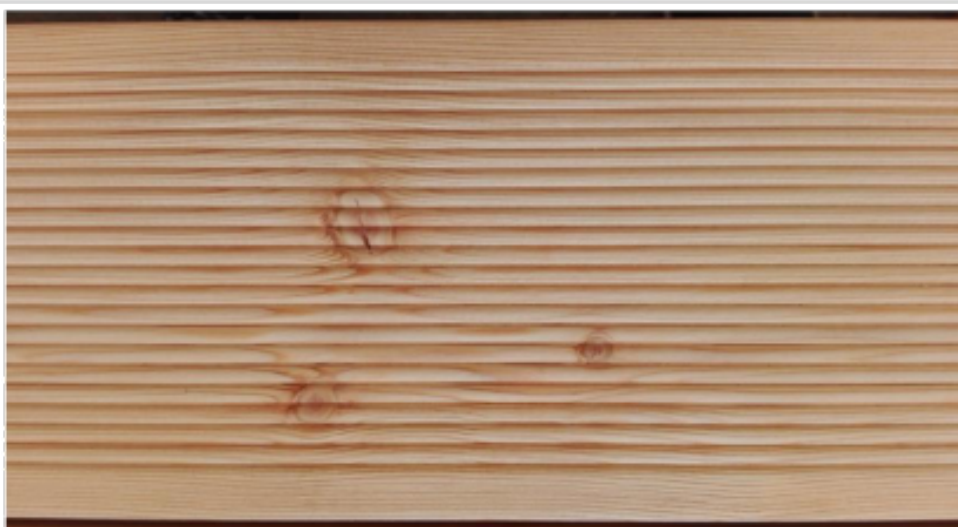
Fot. 4 - sęki zdrowe w skupisku

| CECHA | KLASA A | KLASA B |
|---|---|---|
| <b>Sęki</b> | <p>Dopuszczalne:</p> <ul style="list-style-type: none"><li>- sęki wrośnięte w kolorze drewna, występujące nawet w grupach (fot. 4)</li><li>- sęki ołówkowe, czarne max 10 mm średnicy (fot. 6)</li><li>- sęki spękane, nie wykruszone (fot. 13)</li><li>- sęki z czarną obwodem wrośnięte minimum w 1/3 obwodu sęka (fot. 17)</li></ul> <p>Niedopuszczalne:</p> <ul style="list-style-type: none"><li>- wypadające sęki</li><li>- otwory po sękach</li></ul> | <p>Dopuszczalne:</p> <ul style="list-style-type: none"><li>- sęki, zdrowe, czarne, wrośnięte, z czarnym obwodem, skrajne, boczne (fot. 2, 4, 5, 10)</li><li>- sęki skrzydlate wrośnięte i nie wrośnięte (fot. 7)</li><li>- sęki spękane, wykruszone do 1/4 powierzchni sęka (fot. 21)</li><li>- sęki boczne, wypadnięte skośnie do powierzchni deski, sęki nie wchodzące poza margines ryfli i nie tworzące prześwitu (fot. 11)</li></ul> <p>Niedopuszczalne:</p> <ul style="list-style-type: none"><li>- wypadnięte sęki</li><li>- otwory po sękach</li></ul> |

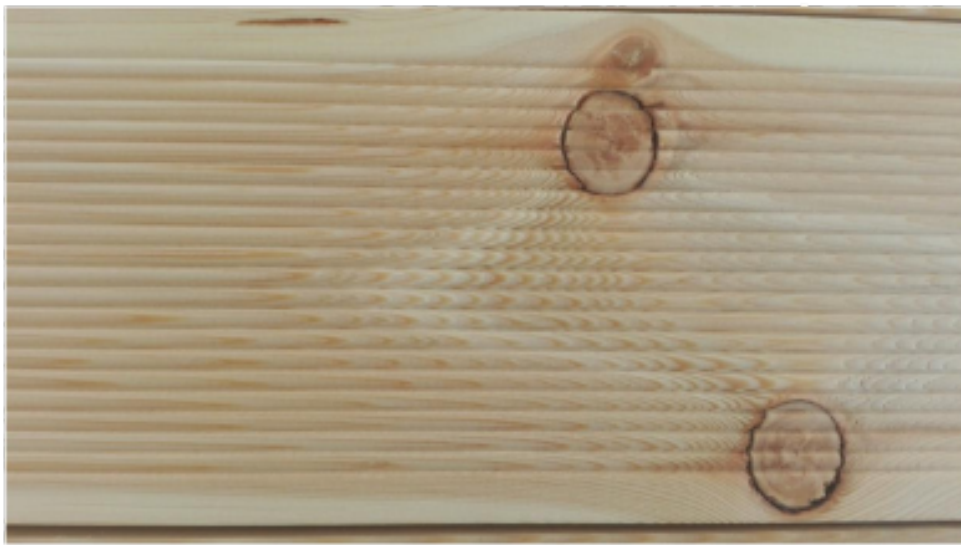
Fot. 5 - sęki z czarnym rantem

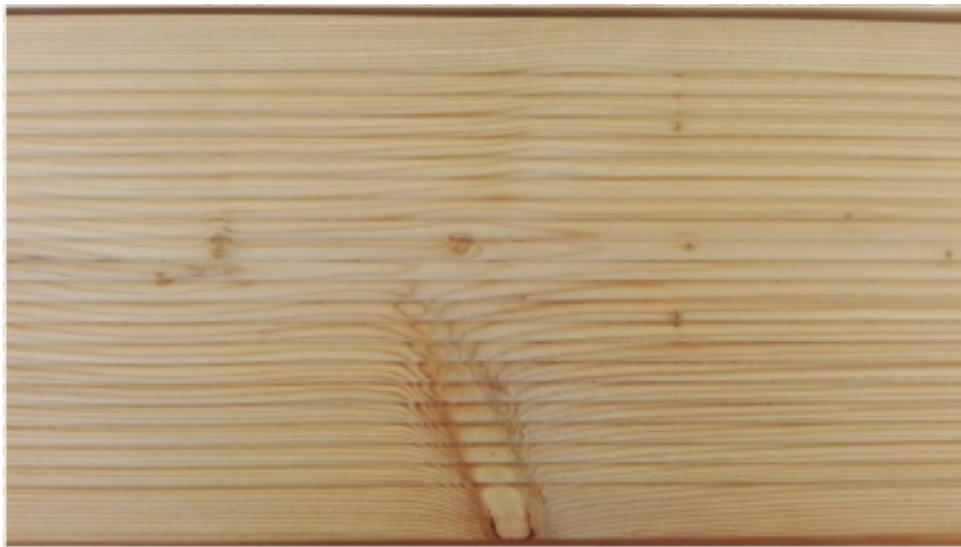
Fot. 7 - sęki skrzydlate

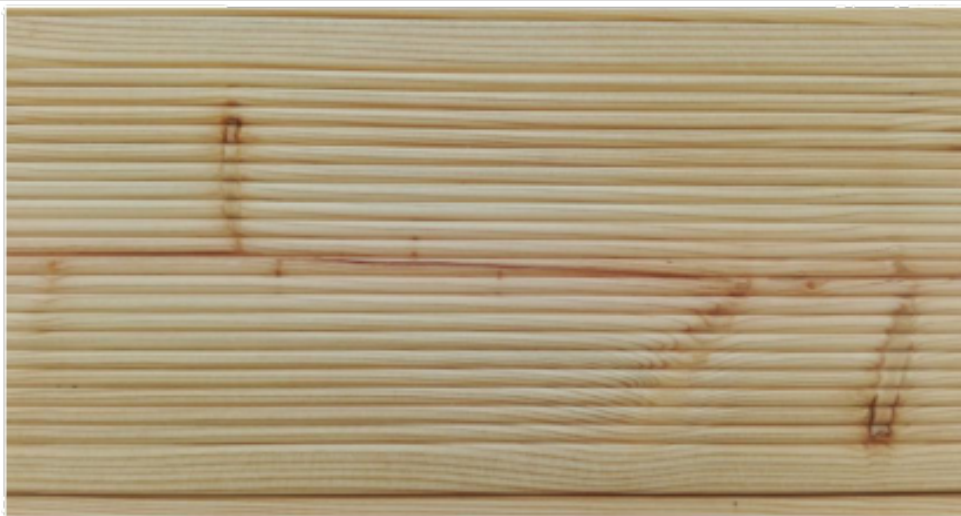
Fot. 9 - deska przyrdzeniowa

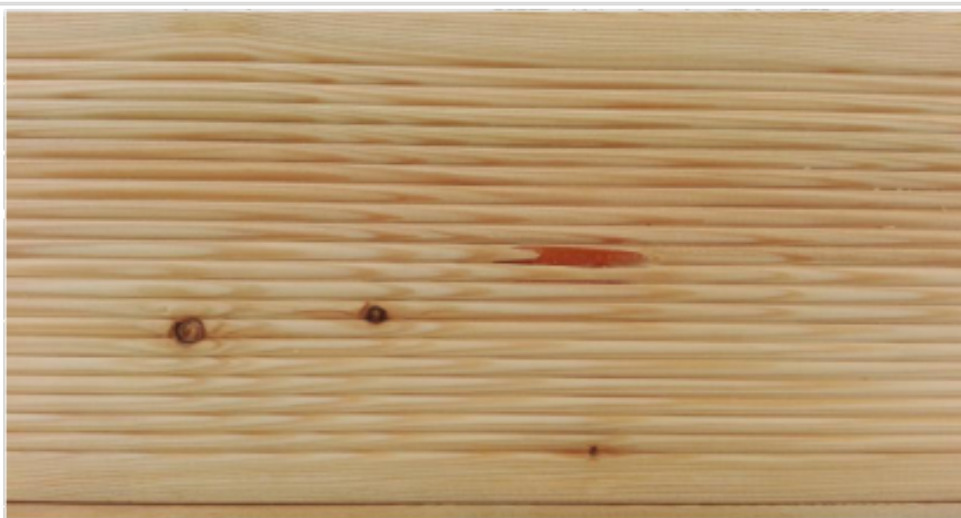
Fot. 10 - sęki ołówkowe,  
komora żywiczna

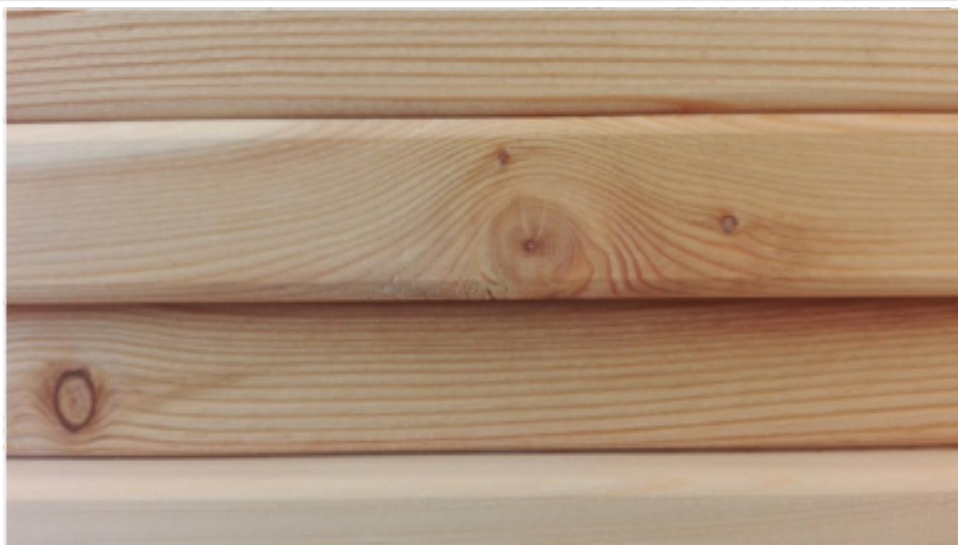
Fot. 11 - sęki na boku deski

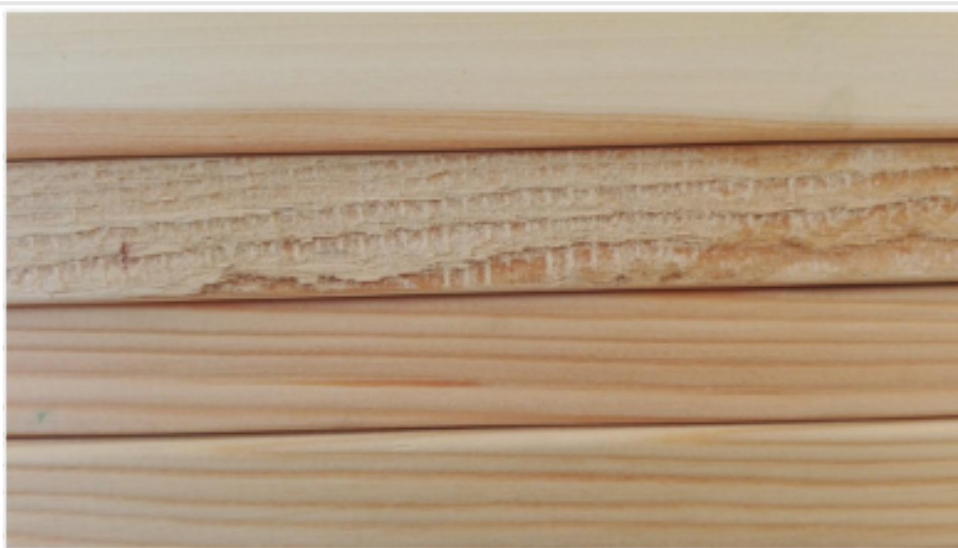
Fot. 12 - bok deski nie strugany,  
niewidoczny od góry deski

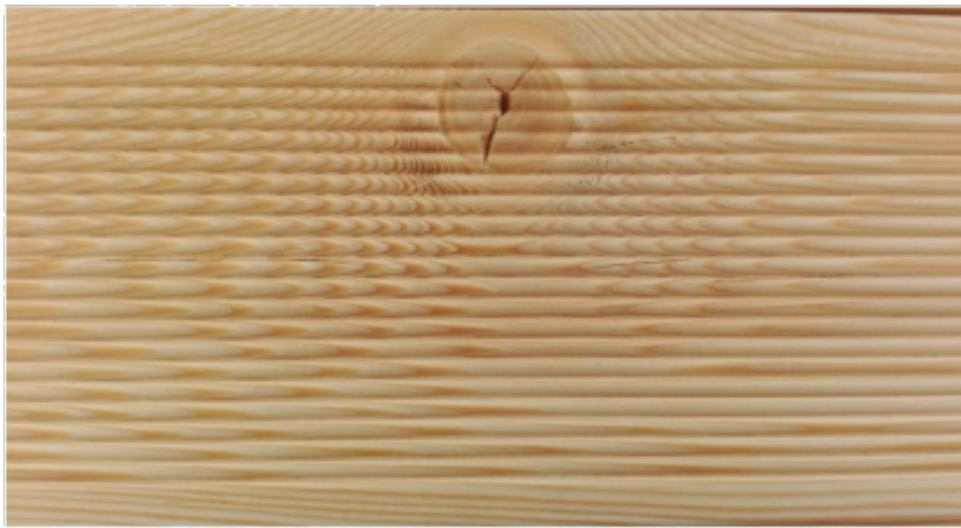
Fot. 13 - sęk spękany, niewykruszony

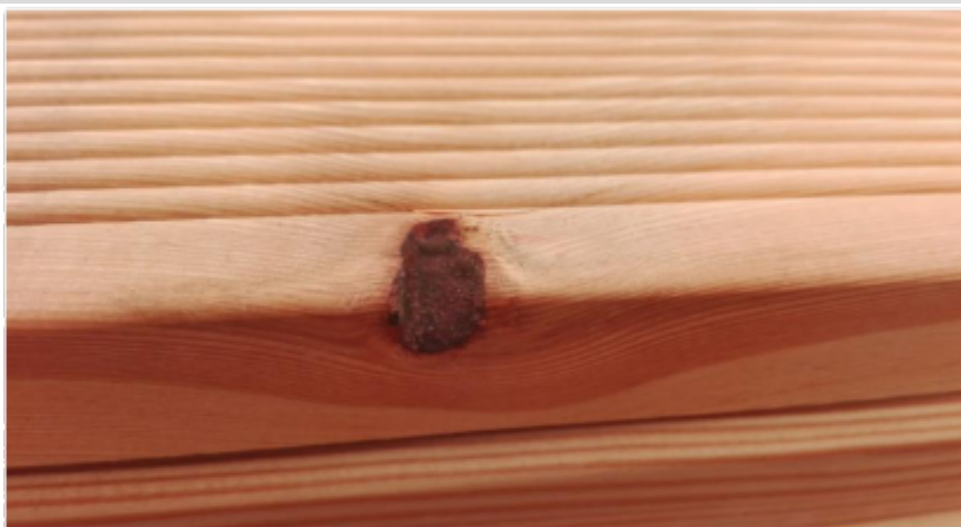
Fot. 14 - sęki boczny  
wypadnięty

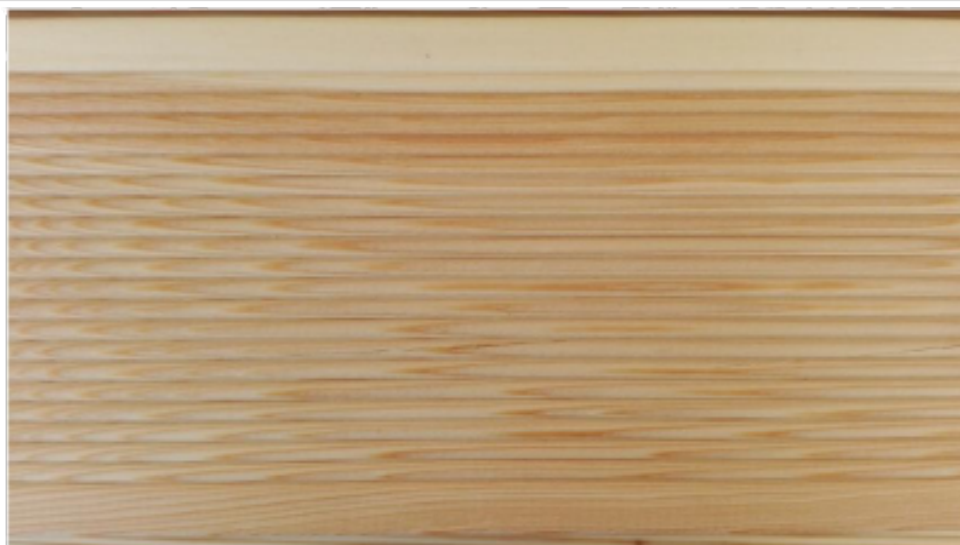
Fot. 15 - biel

| CECHA | KLASA A | KLASA B |
|---|---|---|
| <b>Biel</b> | Dopuszczalna od spodniej strony deski. | Dopuszczalna na zewnętrznej stronie, nie przekraczająca 1/4 powierzchni deski (fot. 15). |

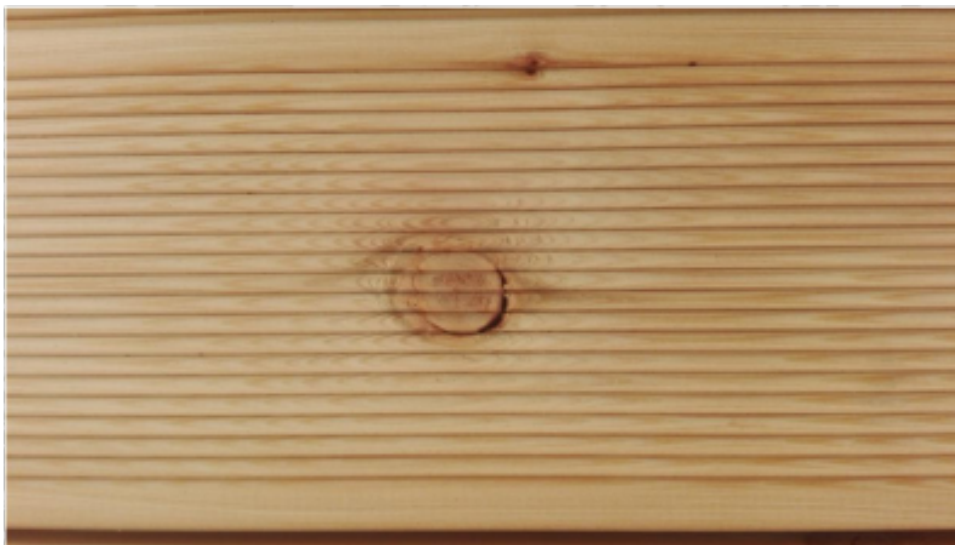
Fot. 17 - sęk z czarną otoczką  
zrośnięty w części obwodu

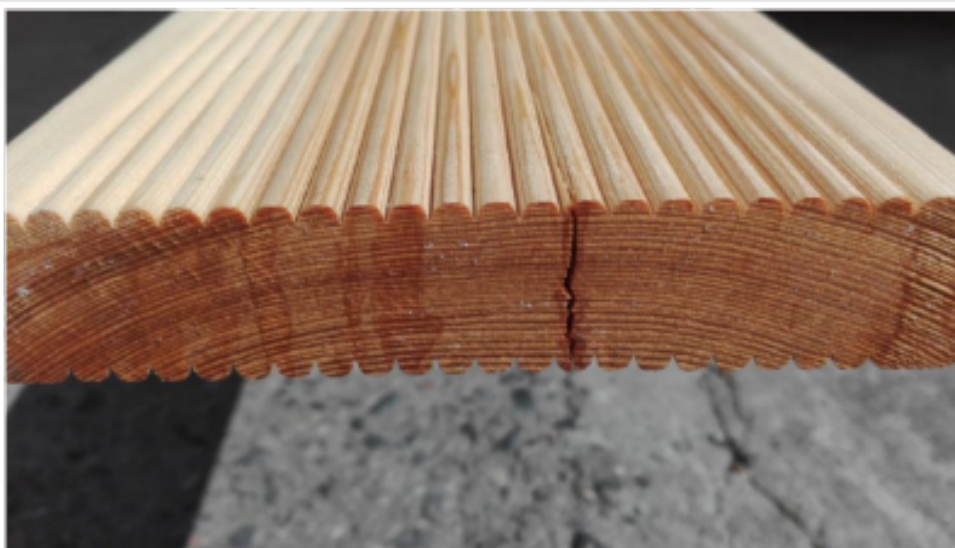
Fot. 18 - pęknięcie  
przechodzące czołowe

| CECHA | KLASA A | KLASA B |
|---|---|---|
| <b>Pęknięcia</b> | <p>Dopuszczalne:</p> <ul style="list-style-type: none"> <li>- pęknięcia skurczowe typu „włos” o długości nie przekraczającej dwukrotnej szerokości deski (fot. 16)</li> <li>- pęknięcia czołowe, przechodzące o długości nie przekraczającej grubości deski (fot. 18)</li> </ul> <p>Niedopuszczalne:</p> <ul style="list-style-type: none"> <li>- pęknięcia przechodzące na wylot deski</li> <li>- pęknięcia odłupujące</li> </ul> | <p>Dopuszczalne:</p> <ul style="list-style-type: none"> <li>- pęknięcia sęków (fot. 13)</li> <li>- pęknięcia wynikające z pracy drewna, ale nie przechodzące na wylot deski (fot. 3)</li> <li>- pęknięcia czołowe, przechodzące o długości nie przekraczającej szerokości deski (fot. 18)</li> </ul> <p>Niedopuszczalne:</p> <ul style="list-style-type: none"> <li>- pęknięcia przechodzące na wylot deski</li> <li>- pęknięcia odłupujące</li> </ul> |

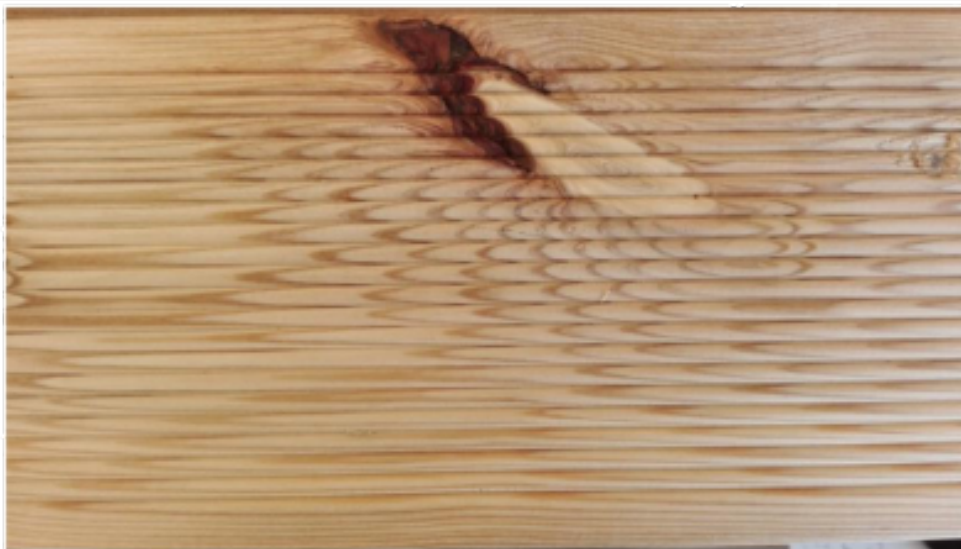
Fot. 19 - sęk z wrośniętą korą

| CECHA | KLASA A | KLASA B |
|---|---|---|
| <b>Wrośnięta kora</b> | Niedopuszczalna. | Dopuszczalna; może występować przy sękach pod warunkiem, że nie narusza struktury deski (fot. 19) |

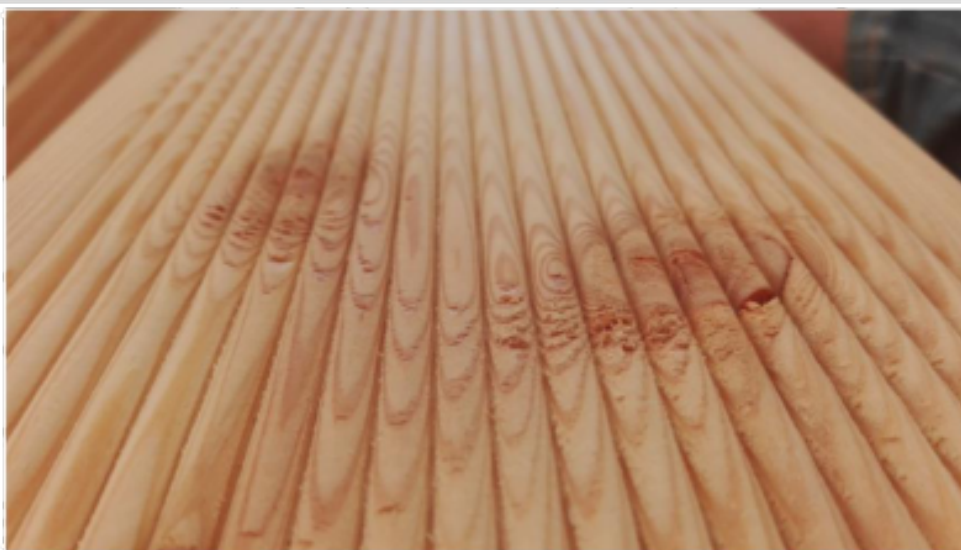
Fot. 20 - szorstkość przy sęku

| CECHA | KLASA A | KLASA B |
|---|---|---|
| <b>Wyrwania włókna (uszkodzenia powstałe podczas obróbki)</b> | <p>Dopuszczalne:</p> <ul style="list-style-type: none"> <li>- delikatna szorstkość przy sękach (fot. 20)</li> <li>- ślady po nożach widoczne w poprzek desek</li> </ul> <p>Niedopuszczalne:</p> <ul style="list-style-type: none"> <li>- znaczące uszkodzenia powierzchniowe</li> <li>- uszkodzenie uniemożliwiające prawidłowy montaż deski</li> </ul> | <p>Dopuszczalne:</p> <ul style="list-style-type: none"> <li>- uszkodzenia powierzchniowe do 15% materiału, nie przekraczające 10 cm (fot. 22)</li> <li>- niestrugane boki deski, niewidoczne od góry deski (fot. 12)</li> </ul> <p>Niedopuszczalne:</p> <ul style="list-style-type: none"> <li>- uszkodzenie uniemożliwiające prawidłowy montaż deski</li> </ul> |

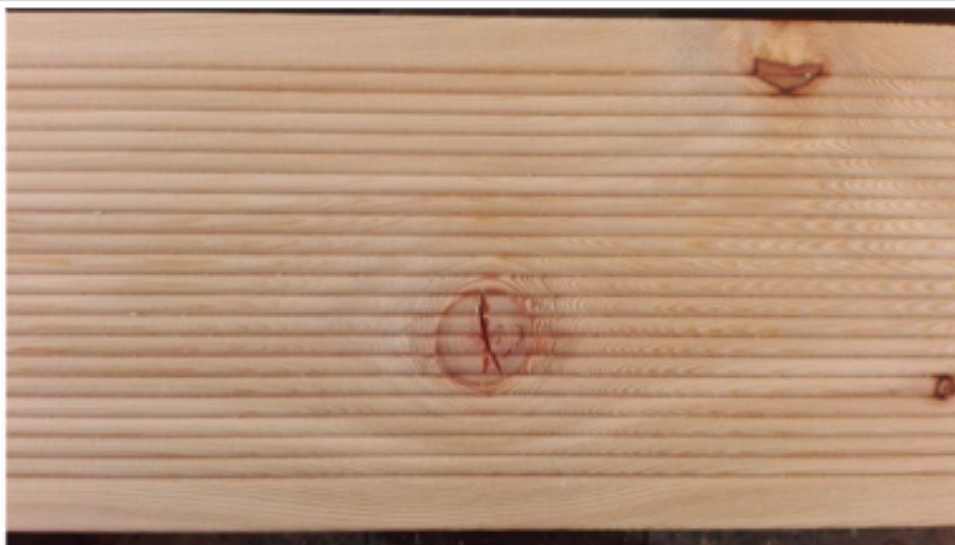
Fot. 21 - sęk spękany, wykruszony
